**Company** SIA CMB  
Ventspils iela 48

**Customer** Maskavas iela 268 k-1, Rīga

**Device** testo 882

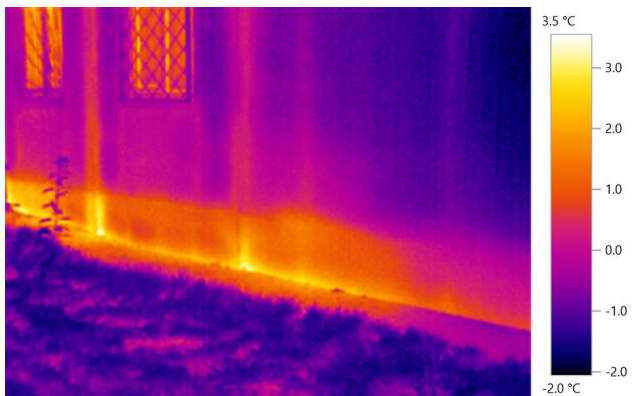
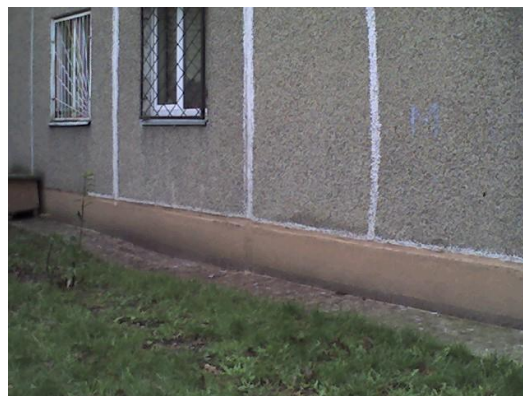
**1.attēls. Ēkas austrumu fasādes cokols**

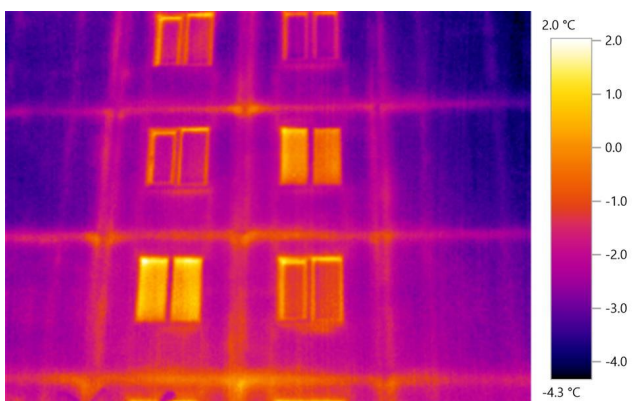
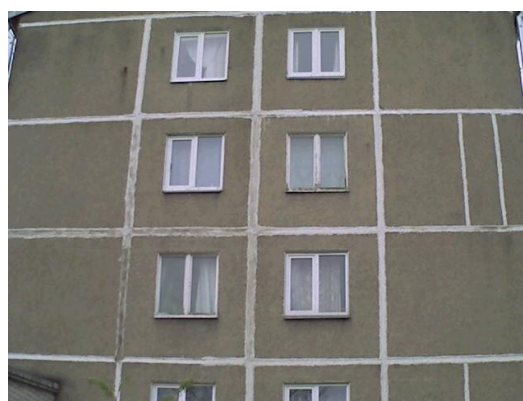
**2.attēls. Ēkas austrumu fasāde**

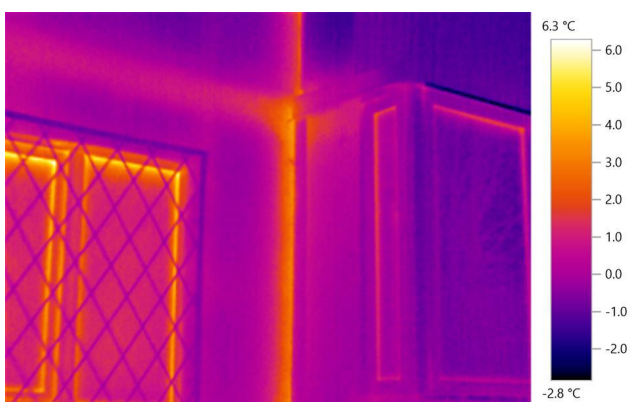
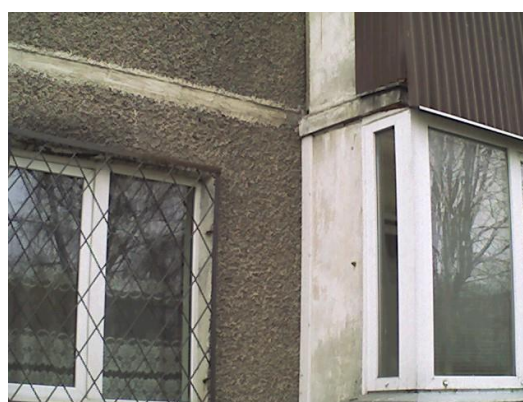
**3.attēls. Balkona/ārsienas termiskais tilts, siltuma zudumi caur loga rāmja/stiklojuma savienojuma vietu**

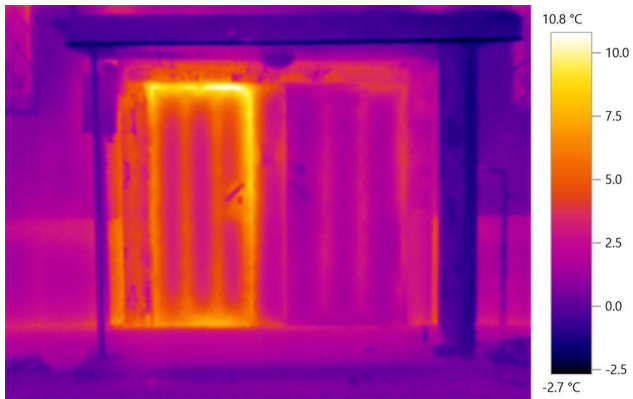
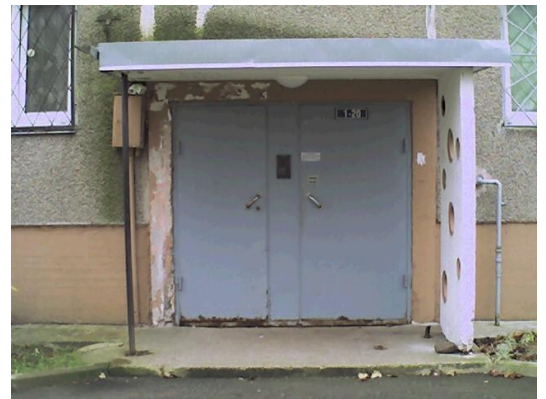
4.attēls. Ieejas bloks

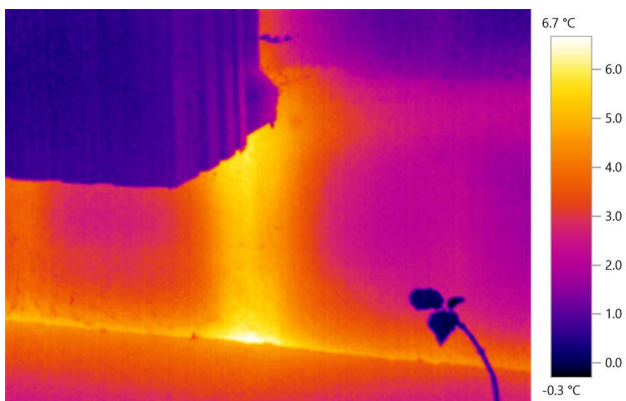
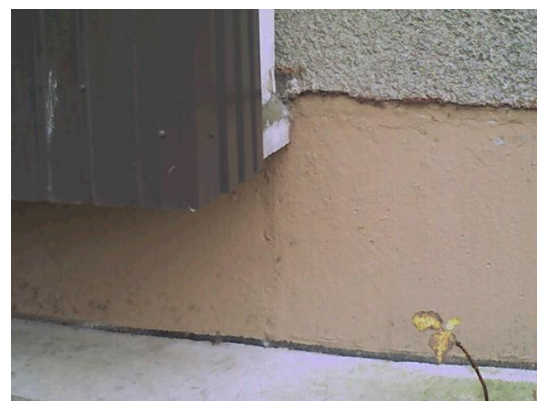
5.attēls. Ēkas cokols, paneļu savienojuma vieta

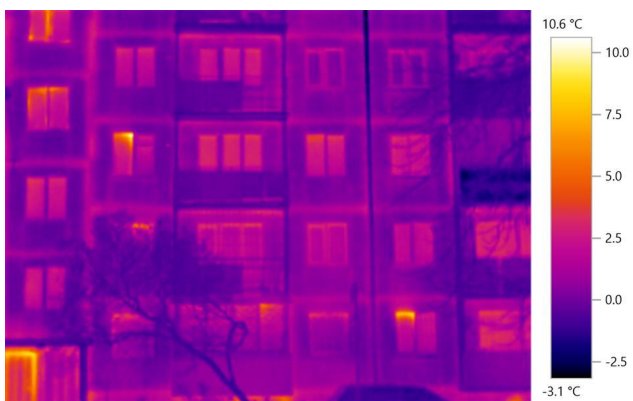
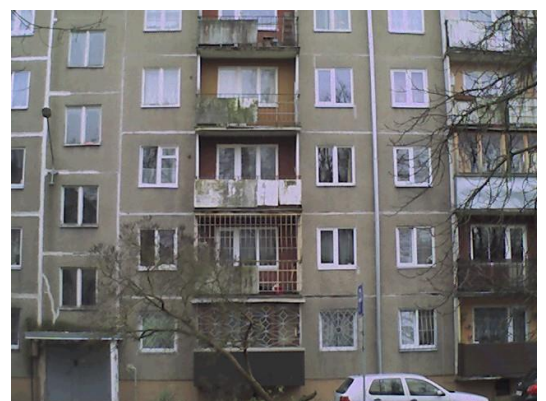
6.attēls. Ēkas ziemeļu fasāde

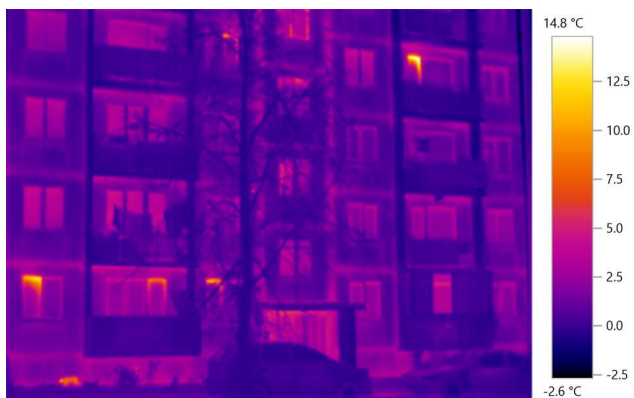
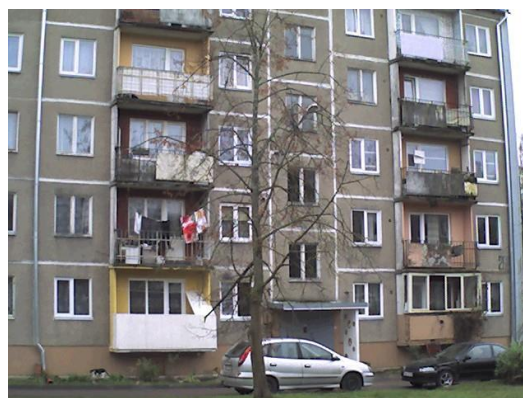
7.attēls. Ēkas ziemeļu fasāde

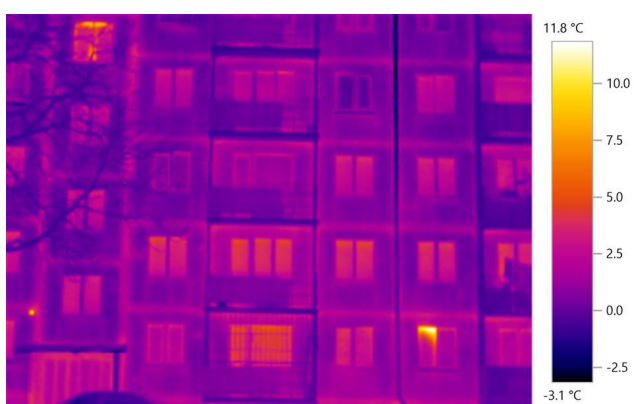
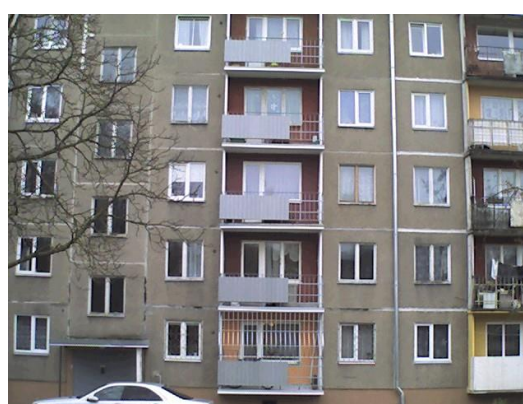
8.attēls. Ēkas ziemeļu fasāde

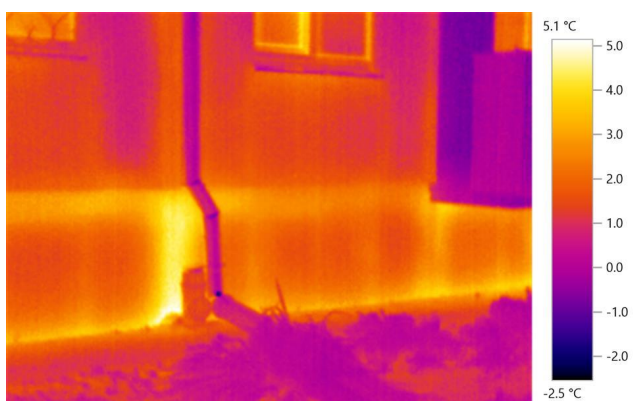
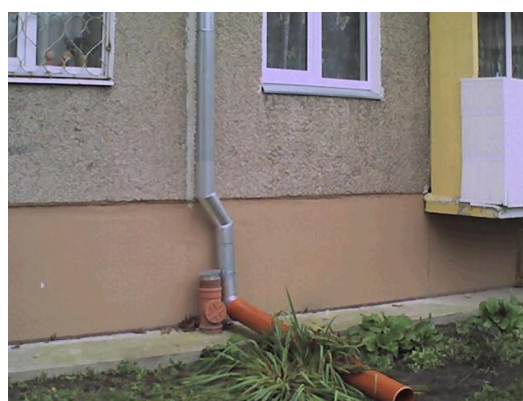
9.attēls. Ēkas cokols

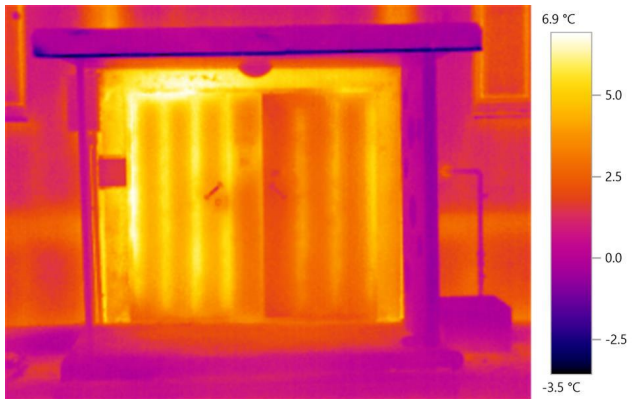
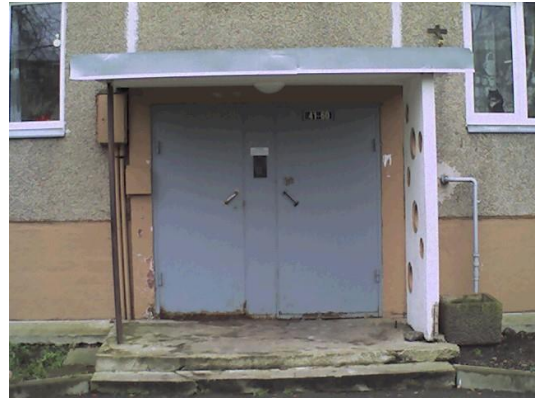
10.attēls. Ieejas bloks

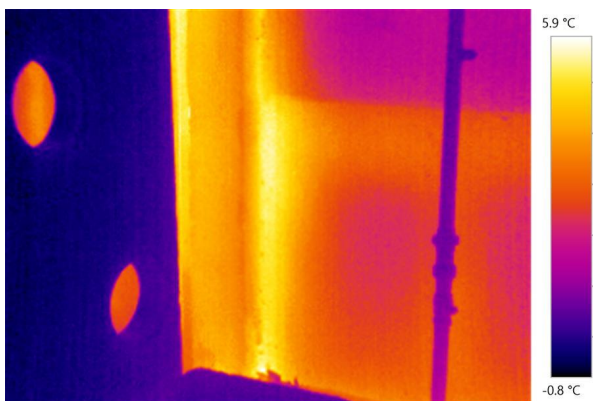
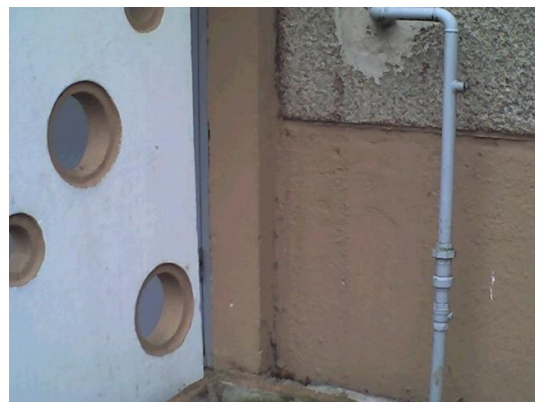
11.attēls. Termiskais tilts pie ieejas durvīm

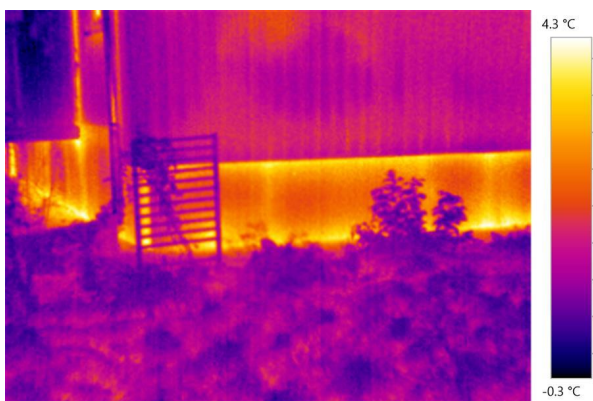
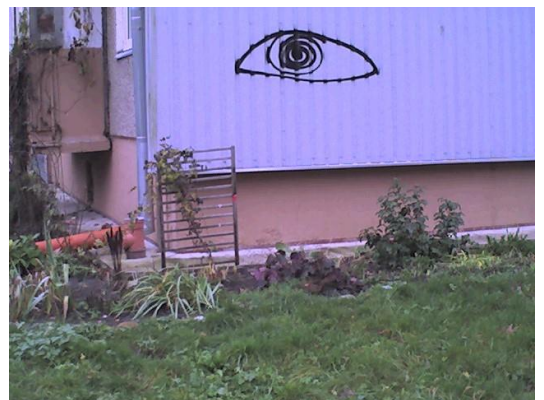
12.attēls. Ēkas cokols

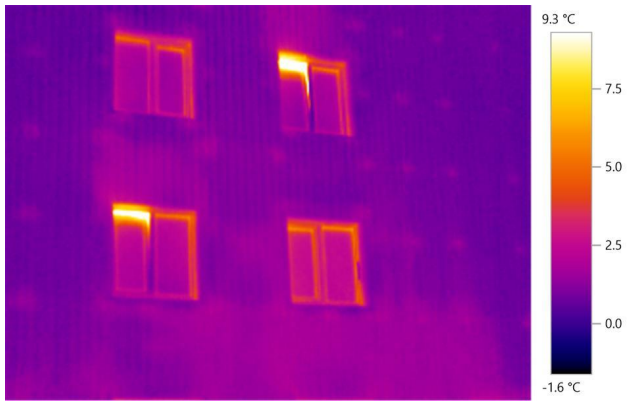
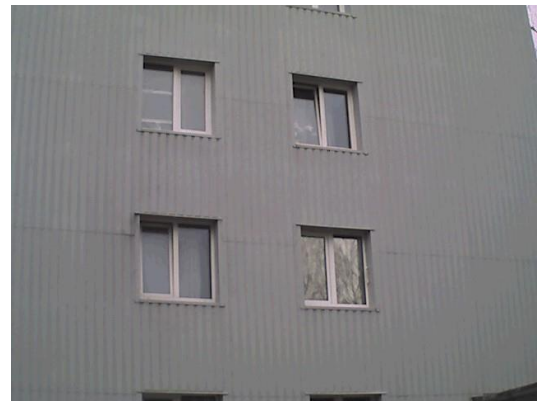
13.attēls. Ēkas rietumu fasāde

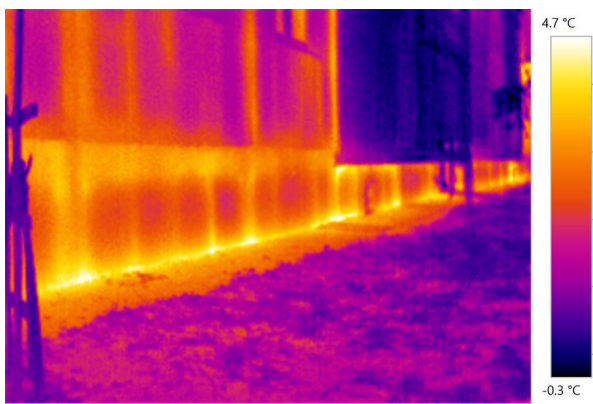
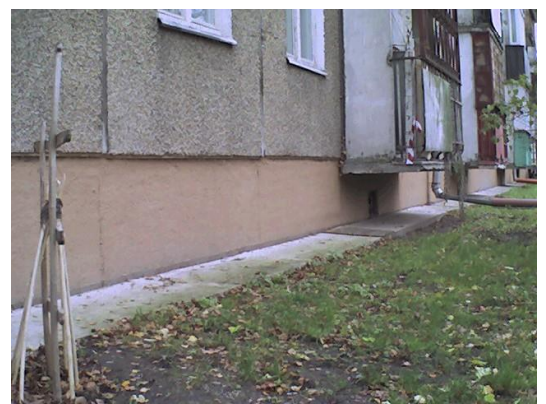
14.attēls. Dienvidu fasādes cokols

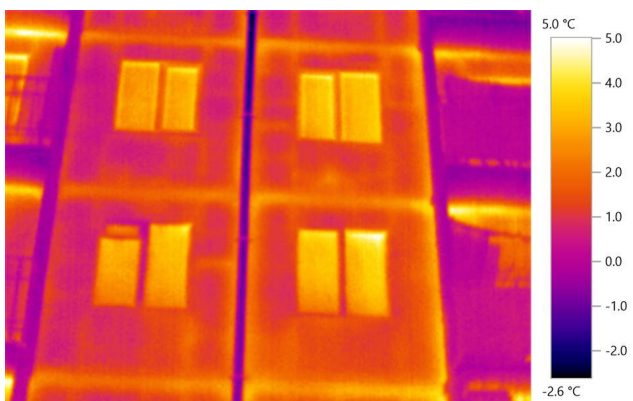
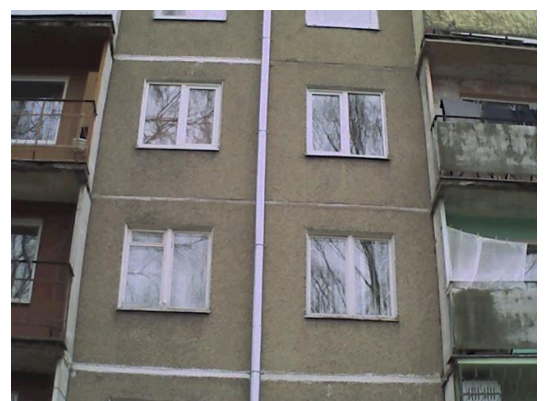
15.attēls. Dienvidu fasāde

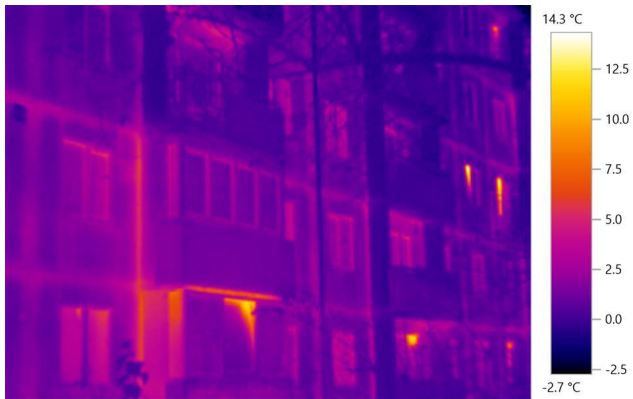
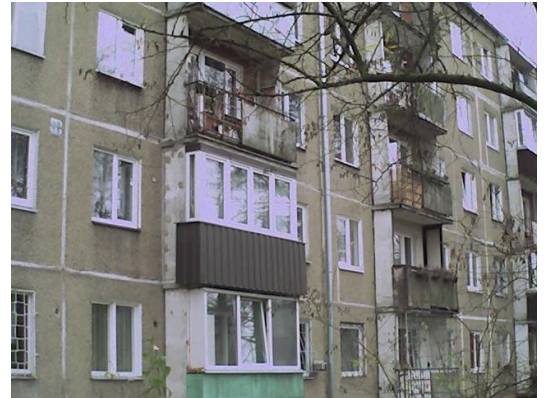
16.attēls. Dienvidu fasāde

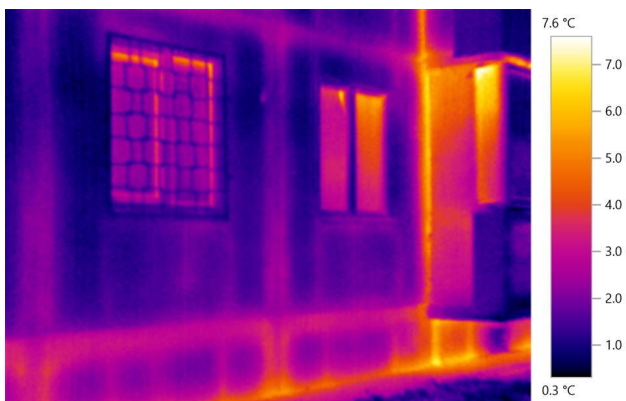
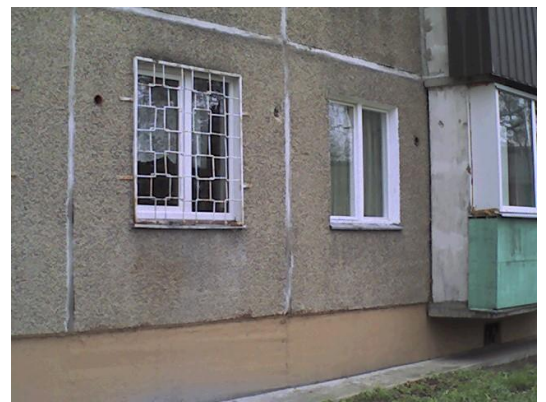
17.attēls. Paaugstināta virsmas temperatūra ārsienas/cokola mezglā, ārsienas/balkona termiskais tilts.

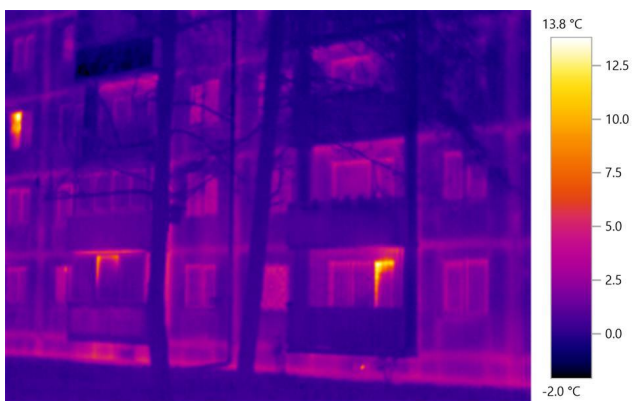
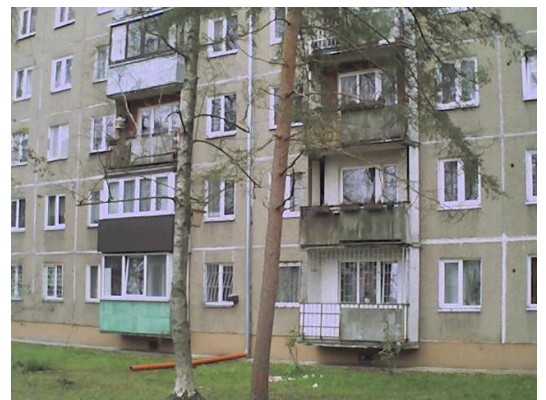
18.attēls. Ēkas dienvidu fasāde
